T.C.
ERZİNCAN BİNALİ YILDIRIM ÜNİVERSİTESİ
FEN BİLİMLERİ ENSTİTÜSÜ
İNŞAAT MÜHENDİSLİĞİ ANABİLİM DALI

MEVCUT YAPILARIN DEPREME HAZIRLIK DEĞERLENDİRMESİ: ERZİNCAN
İLİ ÖRNEĞİ

YÜKSEK LİSANS TEZİ

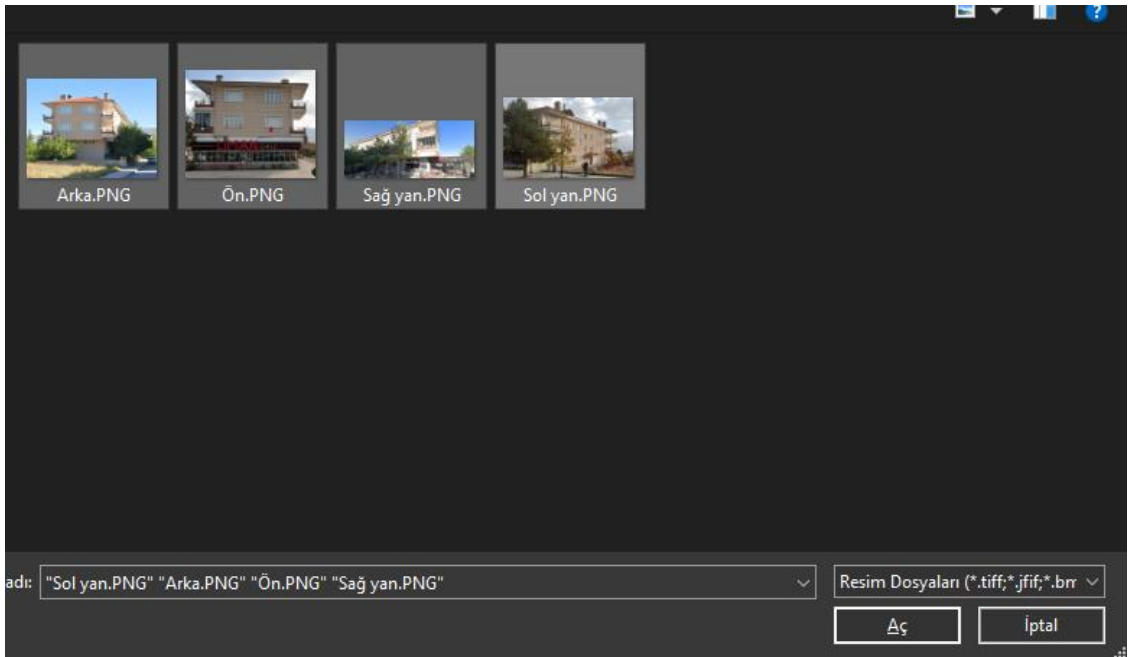
Şekil 6. Yapı fotoğraflarının sisteme yüklenmesi

İkinci aşamada, analizini yaptıracığımız yapının dört cepheden çekilen fotoğraflar Şekil 6’da gösterildiği gibi sisteme yüklenmektedir.

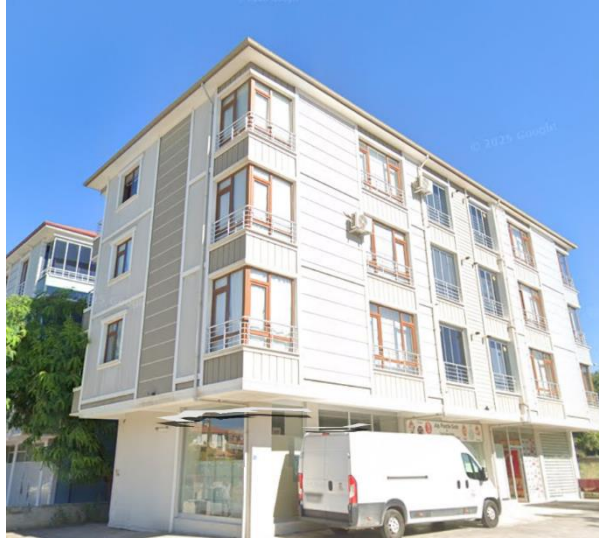
Şekil 14. Değerlendirilen 1. Yapı

Bina 1: Değerlendirilen birinci yapıya ait değerlendirmeler ve risk durumu Tablo 1’de görülmektedir:

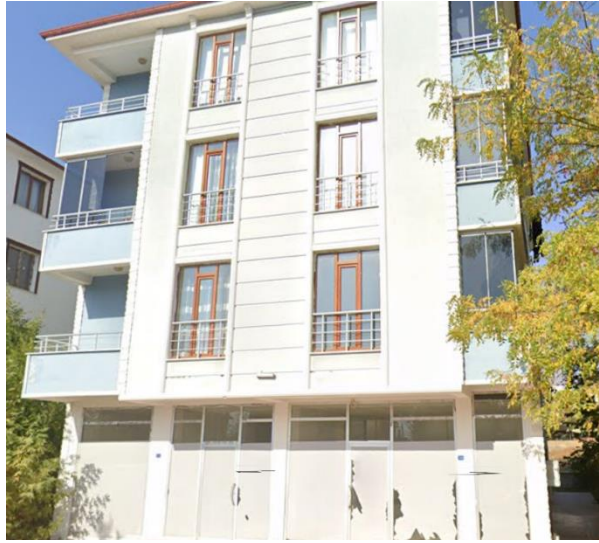
Şekil 16. Değerlendirilen 3. Yapı

Bina 3: Değerlendirilen üçüncü yapıya ait değerlendirmeler ve risk durumu Tablo 3'te görülmektedir:

yorumlamaya açık olan 'Balkon/Çıkma Türü' ve 'Bodrum Kat Varlığı' parametrelerinden kaynaklandığı gözlemlenmiştir. Yapay zekaya verilen görsellerde ağaçların balkon tarafını kapattığı ancak saha mühendisinin bunu yerinde inceleyerek bir çıkma olduğunu tespit ettiği anlaşılmaktadır. Benzer şekilde, su basman kotundaki yanılma nedeniyle yazılımın yapıyı bodrumlu (daha güvenli) varsaymasına karşın, insan gözünün bu detayı elediği ve risk puanını artırdığı görülmektedir. Yine de, gerek İTÜ yönteminin gerekse yazılımın kendi görsel algoritmasının (55 Puan) ve saha mühendisinin 'Orta Risk' paydasında buluşması sayesinde; söz konusu parametrik sapma genel teşhisi yanılmamış ve yapı nihai olarak doğru sınıfta, yani 'Orta Risk' grubunda konumlandırılmıştır.

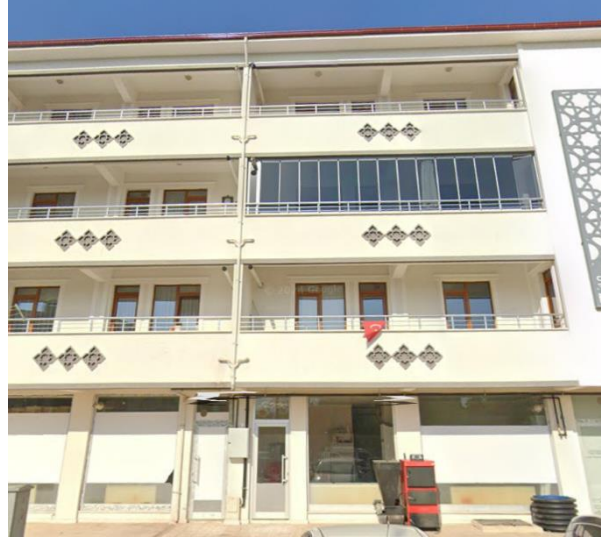
Şekil 17. Değerlendirilen 4. Yapı

Bina 4: Değerlendirilen dördüncü yapıya ait değerlendirmeler ve risk durumu Tablo 4’de görülmektedir:

Yöntem	Puan	Risk durumu
İTÜ Mezunları yöntemi yazılım ile yapılan değerlendirme	18	Orta
İTÜ Mezunları yöntemi bina sakini ile yapılan anket değerlendirmesi	15	Orta
Erdem Erdoğan yöntemi yazılım ile yapılan değerlendirme	6	Orta
Erdem Erdoğan yöntemi inşaat mühendisi değerlendirmesi	7	Orta

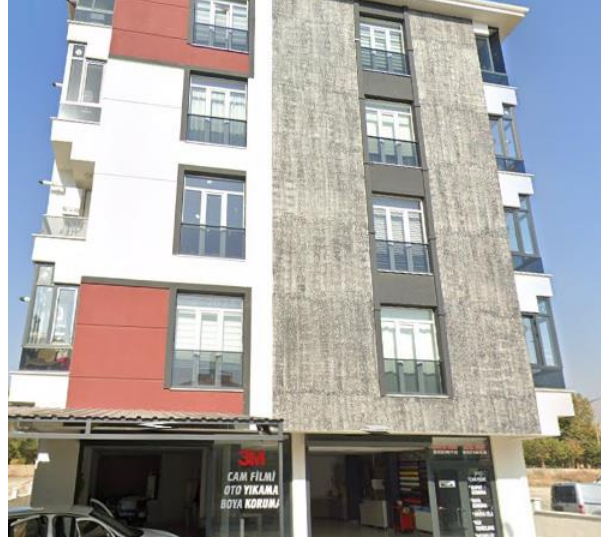
Şekil 18. Değerlendirilen 5. Yapı

Bina 5: Değerlendirilen beşinci yapıya ait değerlendirmeler ve risk durumu Tablo 5'te görülmektedir:

Yöntem	Puan	Risk durumu
İTÜ Mezunları yöntemi yazılım ile yapılan değerlendirme	14	Orta
İTÜ Mezunları yöntemi bina sakini ile yapılan anket değerlendirmesi	16	Orta
Erdem Erdoğan yöntemi yazılım ile yapılan değerlendirme	5	Orta
Erdem Erdoğan yöntemi inşaat mühendisi değerlendirmesi	5	Orta
Yapay zeka görsel işleme yöntemi değerlendirilmesi	55	Orta

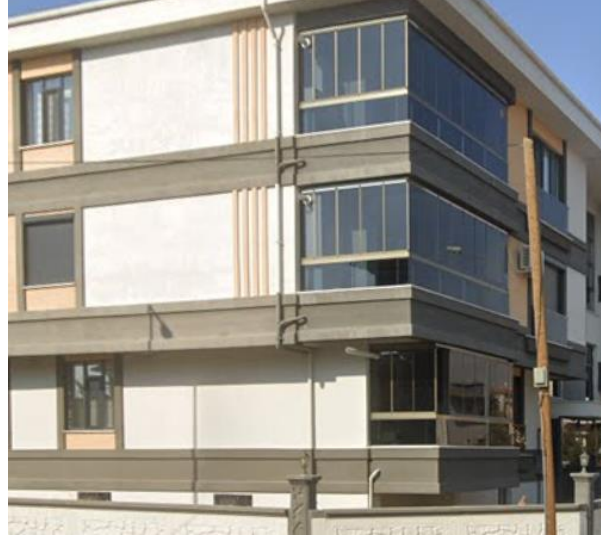
Şekil 19. Değerlendirilen 6. Yapı

Bina 6: Değerlendirilen altıncı yapıya ait değerlendirmeler ve risk durumu Tablo 6'da görülmektedir:

Yöntem	Puan	Risk durumu
İTÜ Mezunları yöntemi yazılım ile yapılan değerlendirme	11	Düşük
İTÜ Mezunları yöntemi bina sakini ile yapılan anket değerlendirmesi	10	Düşük
Erdem Erdoğan yöntemi yazılım ile yapılan değerlendirme	3	Düşük
Erdem Erdoğan yöntemi inşaat mühendisi değerlendirmesi	4	Düşük
Yapay zeka görsel işleme yöntemi değerlendirmesi	20	Düşük

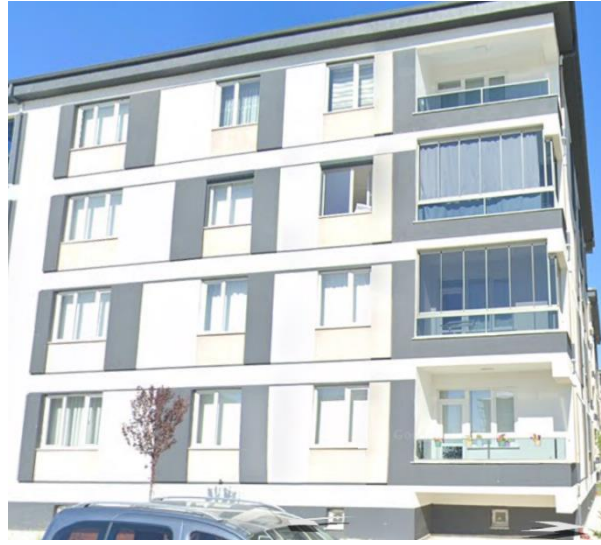
Şekil 20. Değerlendirilen 7. Yapı

Bina 7: Değerlendirilen yedinci yapıya ait değerlendirmeler ve risk durumu Tablo 7’de görülmektedir:

Buna karşın, teknik gözleme dayalı Erdem Erdoğan Yöntemi'nde ise yazılımın başarısı dikkat çekicidir. Yazılımın hesapladığı 3 puan (Düşük Risk) ile inşaat mühendisinin takdir ettiği 2 puan (Güvenli) istatistiksel olarak birbirine oldukça yakın sonuçlandırılmıştır. Her iki teknik değerlendirici de (Yapay Zeka ve Mühendis) yapıyı güvenlik sınırları içerisinde tanımlamıştır. Görsel işleme modülünün de 25 puanla 'Düşük Risk' vermesi; yazılımın teknik analizinin mühendis görüşüyle örtüşüğünü, ancak bina sakininin subjektif kaygılarına bağlı olarak risk algısını yukarı çektiği gözlemlenmiştir.

Çalışmanın en dikkat çekici tartışma konularından birine, kozmetik olarak iyi görünen yapıların değerlendirilmelerinde karşılaşılmıştır. Analiz edilen Yapı 7 yani Tablo 7'de görüldüğü üzere; yazılımın dış cephe mantolaması yapılmış eski bir binayı, pürüzsüz yüzey dokusu nedeniyle hasarsız olarak algılayıp düşük risk puanı atayarak risksiz olarak değerlendirdiği gözlemlenmiştir.

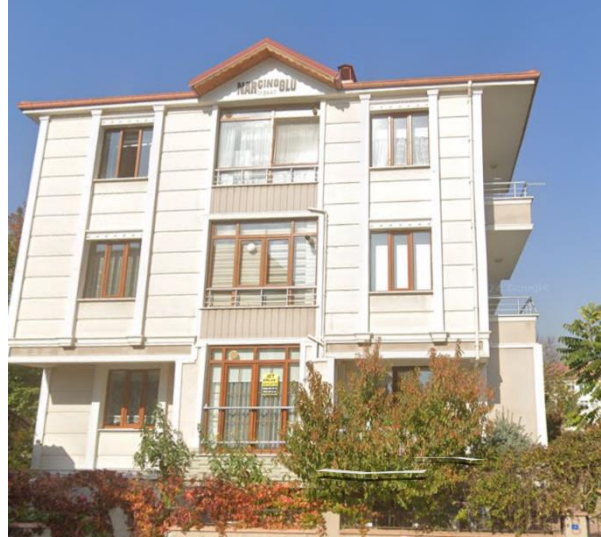
Şekil 21. Değerlendirilen 8. Yapı

Bina 8: Değerlendirilen sekizinci yapıya ait değerlendirmeler ve risk durumu Tablo 8'de görülmektedir:

Yapay zeka görsel işleme yöntemi değerlendirmesi	50	Orta
--	----	------

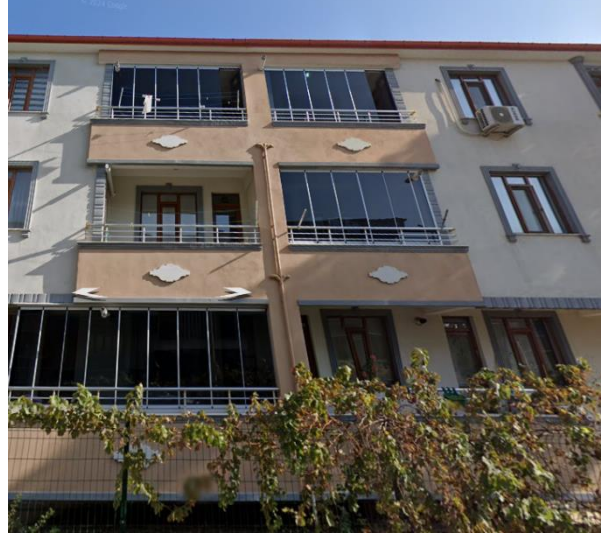
Şekil 22. Değerlendirilen 9. Yapı

Bina 9: Değerlendirilen dokuzuncu yapıya ait değerlendirmeler ve risk durumu Tablo 9’da görülmektedir:

Yöntem	Puan	Risk durumu
İTÜ Mezunları yöntemi yazılım ile yapılan değerlendirme	16	Orta
İTÜ Mezunları yöntemi bina sakini ile yapılan anket değerlendirmesi	14	Orta
Erdem Erdoğan yöntemi yazılım ile yapılan değerlendirme	5	Orta
Erdem Erdoğan yöntemi inşaat mühendisi değerlendirmesi	6	Orta
Yapay zeka görsel işleme yöntemi değerlendirmesi	55	Orta

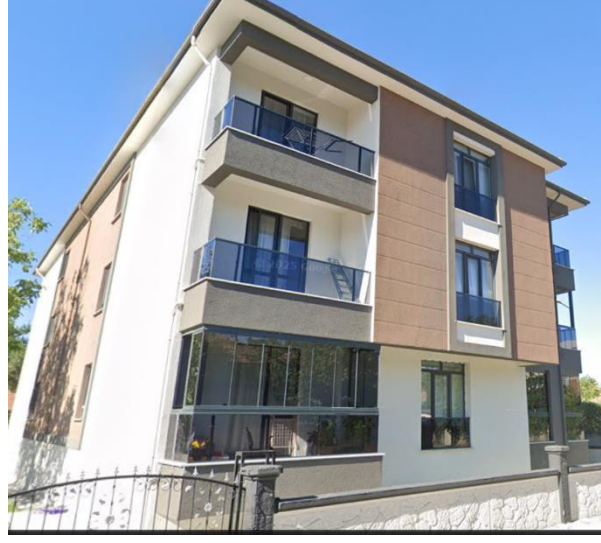
Şekil 23. Değerlendirilen 10. Yapı

Bina 10: Değerlendirilen onuncu yapıya ait değerlendirmeler ve risk durumu Tablo 10'da görülmektedir:

Yöntem	Puan	Risk durumu
İTÜ Mezunları yöntemi yazılım ile yapılan değerlendirme	8	Düşük
İTÜ Mezunları yöntemi bina sakini ile yapılan anket değerlendirmesi	10	Düşük
Erdem Erdoğan yöntemi yazılım ile yapılan değerlendirme	3	Düşük
Erdem Erdoğan yöntemi inşaat mühendisi değerlendirmesi	4	Düşük
Yapay zeka görsel işleme yöntemi değerlendirmesi	30	Düşük

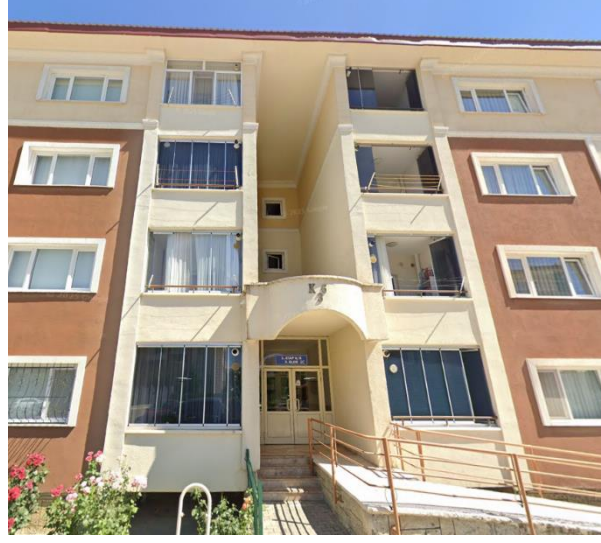
Şekil 24. Değerlendirilen 11. Yapı

Bina 11: Değerlendirilen on birinci yapıya ait değerlendirmeler ve risk durumu Tablo 11’de görülmektedir:

Yöntem	Puan	Risk durumu
İTÜ Mezunları yöntemi yazılım ile yapılan değerlendirme	10	Düşük
İTÜ Mezunları yöntemi bina sakini ile yapılan anket değerlendirmesi	12	Düşük
Erdem Erdoğan yöntemi yazılım ile yapılan değerlendirme	3	Düşük
Erdem Erdoğan yöntemi inşaat mühendisi değerlendirmesi	4	Düşük
Yapay zeka görsel işleme yöntemi değerlendirmesi	25	Düşük

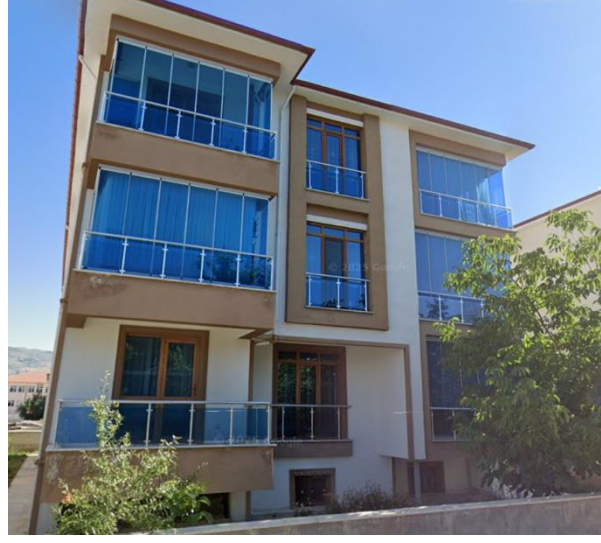
Şekil 25. Değerlendirilen 12. Yapı

Bina 12: Değerlendirilen on ikinci yapıya ait değerlendirmeler ve risk durumu Tablo 12’de görülmektedir:

Yöntem	Puan	Risk durumu
İTÜ Mezunları yöntemi yazılım ile yapılan değerlendirme	14	Orta
İTÜ Mezunları yöntemi bina sakini ile yapılan anket değerlendirmesi	15	Orta
Erdem Erdoğan yöntemi yazılım ile yapılan değerlendirme	5	Orta
Erdem Erdoğan yöntemi inşaat mühendisi değerlendirmesi	5	Orta
Yapay zeka görsel işleme yöntemi değerlendirmesi	55	Orta

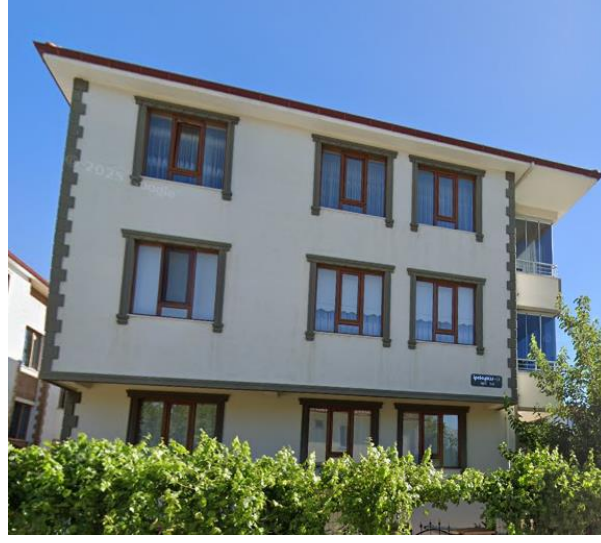
Şekil 26. Değerlendirilen 13. Yapı

Bina 13: Değerlendirilen on üçüncü yapıya ait değerlendirmeler ve risk durumu Tablo 13'te görülmektedir:

Yöntem	Puan	Risk durumu
İTÜ Mezunları yöntemi yazılım ile yapılan değerlendirme	14	Orta
İTÜ Mezunları yöntemi bina sakini ile yapılan anket değerlendirmesi	17	Orta
Erdem Erdoğan yöntemi yazılım ile yapılan değerlendirme	4	Orta
Erdem Erdoğan yöntemi inşaat mühendisi değerlendirmesi	5	Orta
Yapay zeka görsel işleme yöntemi değerlendirmesi	50	Orta

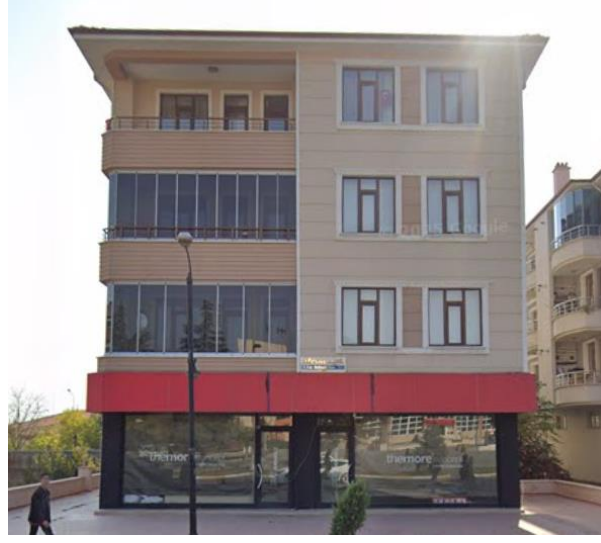
Şekil 27. Değerlendirilen 14. Yapı

Bina 14: Değerlendirilen on dördüncü yapıya ait değerlendirmeler ve risk durumu Tablo 14’te görülmektedir:

Buna karşın, Erdem Erdoğan Yöntemi bulgularındaysa küçük bir puanlama ve teknik ayrışma söz konusudur. Yazılım, sunulan görsel veriler ışığında 4 puanlık bir 'Düşük Risk' öngörüsünde bulunurken; saha mühendisi daha temkinli bir yaklaşımla puanı 5'e yükselterek risk sınıfını 'Orta' seviyesinde belirlemiştir. Aradaki bu 1 puanlık sapmanın temel nedeninin, zemin katta bulunan ticari işletme alanından kaynaklanan 'Yumuşak Kat' düzensizliği olduğu gözlemlenmiştir. Yapay zekanın geniş cam cepheleri özellikle düşük ışıktaki kaydedilen fotoğraflarda standart bir mimari unsur olarak algılamasına karşılık, insan gözünün buradaki rijitlik kaybını yerinde tespit ederek puanlamaya yansıttığı gözlemlenmiştir. Küçük farklara rağmen bu inceleme, sistemin kontrol mekanizmasının önemini kanıtlar niteliktedir. Yazılımın görsel işleme modülünün (55 Puan) ve İTÜ analizinin 'Orta Risk' vermesi sayesinde, parametrik bazdaki bu küçük farkları tolere etmiş ve sistem, üç farklı değerlendirmenin çoklu doğrulama yeteneğiyle yapıyı sonuç olarak doğru risk grubunda, yani 'Orta Risk' grubunda konumlandırmayı başarmıştır.

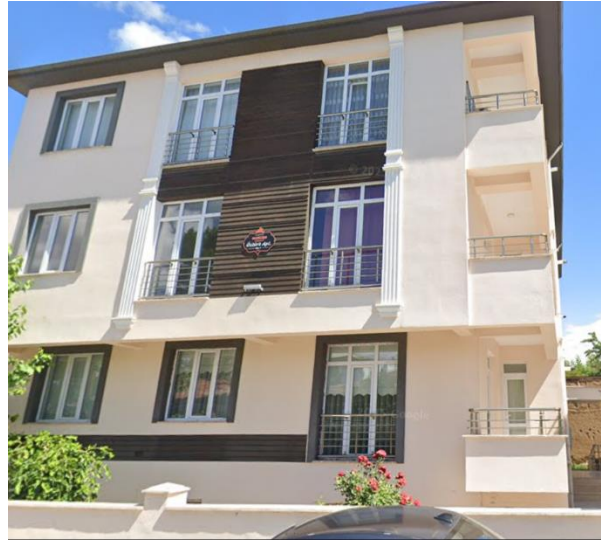
Şekil 28. Değerlendirilen 15. Yapı

Bina 15: Değerlendirilen on beşinci yapıya ait değerlendirmeler ve risk durumu Tablo 15'te görülmektedir:

Erdem Erdoğan yöntemi yazılım ile yapılan değerlendirme	6	Orta
Erdem Erdoğan yöntemi inşaat mühendisi değerlendirmesi	5	Orta
Yapay zeka görsel işleme yöntemi değerlendirmesi	50	Orta

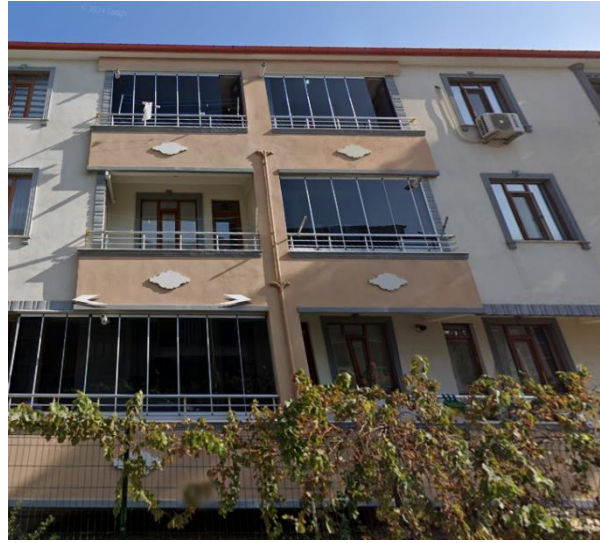
Şekil 29. Değerlendirilen 16. Yapı

Bina 16: Değerlendirilen on altıncı yapıya ait değerlendirmeler ve risk durumu Tablo 16’da görülmektedir:

Yöntem	Puan	Risk durumu
İTÜ Mezunları yöntemi yazılım ile yapılan değerlendirme	15	Orta
İTÜ Mezunları yöntemi bina sakini ile yapılan anket değerlendirmesi	14	Orta
Erdem Erdoğan yöntemi yazılım ile yapılan değerlendirme	6	Orta
Erdem Erdoğan yöntemi inşaat mühendisi değerlendirmesi	6	Orta
Yapay zeka görsel işleme yöntemi değerlendirmesi	50	Orta

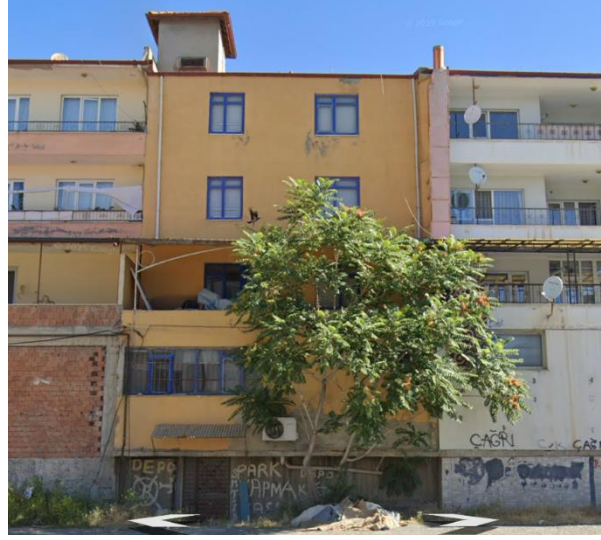
Şekil 30. Değerlendirilen 17. Yapı

Bina 17: Değerlendirilen on yedinci yapıya ait değerlendirmeler ve risk durumu Tablo 17’de görülmektedir:

Yöntem	Puan	Risk durumu
İTÜ Mezunları yöntemi yazılım ile yapılan değerlendirme	27	Depreme Açık
İTÜ Mezunları yöntemi bina sakini ile yapılan anket değerlendirmesi	29	Depreme Açık
Erdem Erdoğan yöntemi yazılım ile yapılan değerlendirme	8	Yüksek
Erdem Erdoğan yöntemi inşaat mühendisi değerlendirmesi	9	Yüksek
Yapay zeka görsel işleme yöntemi değerlendirmesi	85	Yüksek

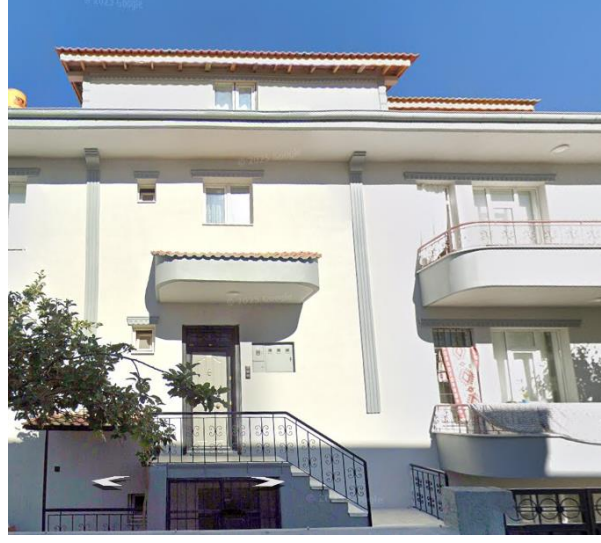
Şekil 31. Değerlendirilen 18. Yapı

Bina 18: Değerlendirilen on sekizinci yapıya ait değerlendirmeler ve risk durumu Tablo 18’de görülmektedir:

Yöntem	Puan	Risk durumu
İTÜ Mezunları yöntemi yazılım ile yapılan değerlendirme	12	Düşük
İTÜ Mezunları yöntemi bina sakini ile yapılan anket değerlendirmesi	11	Düşük
Erdem Erdoğan yöntemi yazılım ile yapılan değerlendirme	4	Düşük
Erdem Erdoğan yöntemi inşaat mühendisi değerlendirmesi	3	Düşük
Yapay zeka görsel işleme yöntemi değerlendirmesi	30	Düşük

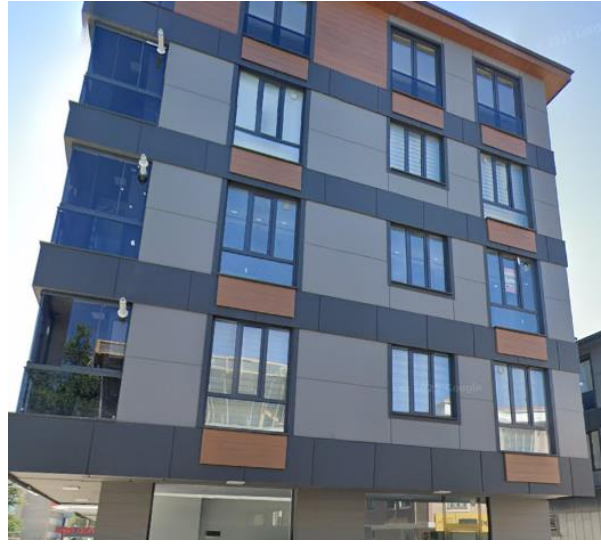
Şekil 32. Değerlendirilen 19. Yapı

Bina 19: Değerlendirilen on dokuzuncu yapıya ait değerlendirmeler ve risk durumu Tablo 19'da görülmektedir:

Yöntem	Puan	Risk durumu
İTÜ Mezunları yöntemi yazılım ile yapılan değerlendirme	15	Orta
İTÜ Mezunları yöntemi bina sakini ile yapılan anket değerlendirmesi	16	Orta
Erdem Erdoğan yöntemi yazılım ile yapılan değerlendirme	7	Orta
Erdem Erdoğan yöntemi inşaat mühendisi değerlendirmesi	5	Orta
Yapay zeka görsel işleme yöntemi değerlendirmesi	55	Orta

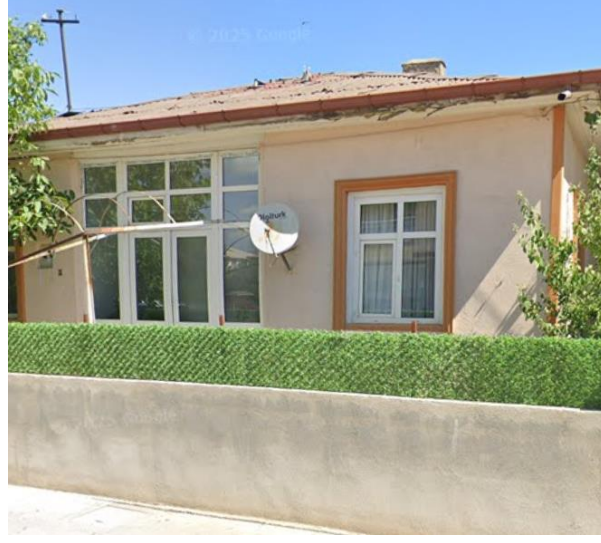
Şekil 33. Değerlendirilen 20. Yapı

Bina 20: Değerlendirilen yirminci yapıya ait değerlendirmeler ve risk durumu Tablo 20’de görülmektedir:

Yöntem	Puan	Risk durumu
İTÜ Mezunları yöntemi yazılım ile yapılan değerlendirme	7	Orta
İTÜ Mezunları yöntemi bina sakini ile yapılan anket değerlendirmesi	6	Düşük
Erdem Erdoğan yöntemi yazılım ile yapılan değerlendirme	4	Düşük
Erdem Erdoğan yöntemi inşaat mühendisi değerlendirmesi	2	Güvenli
Yapay zeka görsel işleme yöntemi değerlendirmesi	25	Düşük

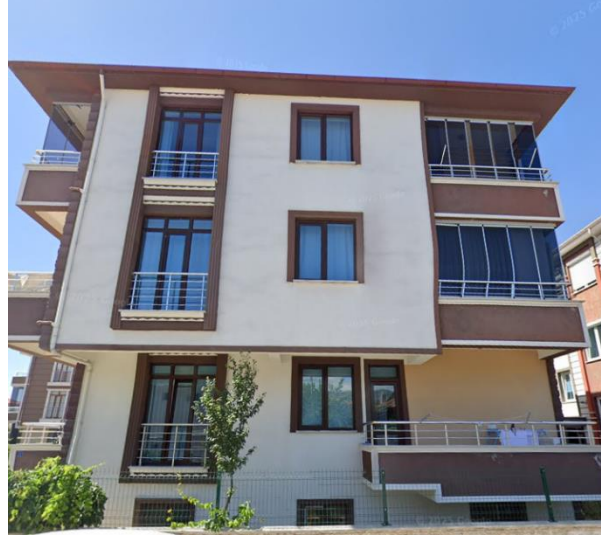
Şekil 34. Değerlendirilen 21. Yapı

Bina 21: Değerlendirilen yirmi birinci yapıya ait değerlendirmeler ve risk durumu Tablo 21’de görülmektedir:

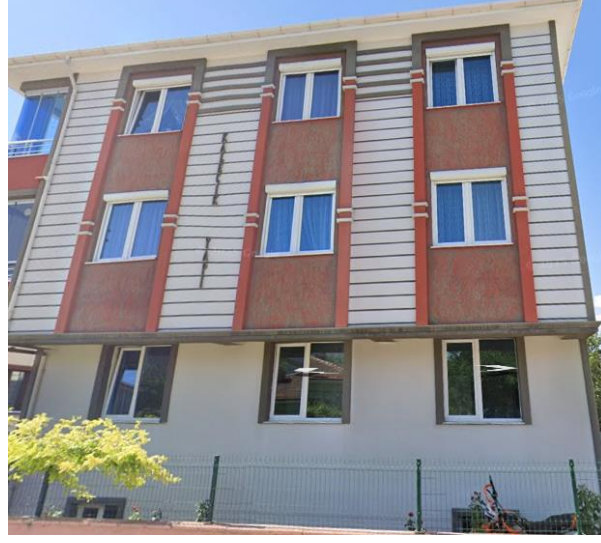
Şekil 35. Değerlendirilen 22. Yapı

Bina 22: Değerlendirilen yirmi ikinci yapıya ait değerlendirmeler ve risk durumu Tablo 22’de görülmektedir:

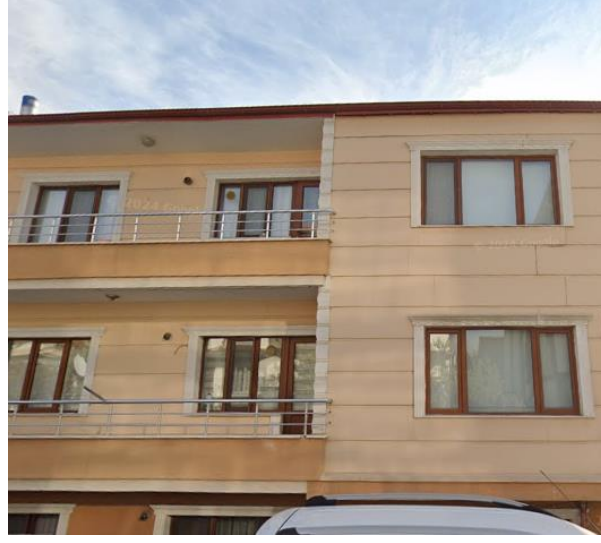
Şekil 36. Değerlendirilen 23. Yapı

Bina 23: Değerlendirilen yirmi üçüncü yapıya ait değerlendirmeler ve risk durumu Tablo 23'te görülmektedir:

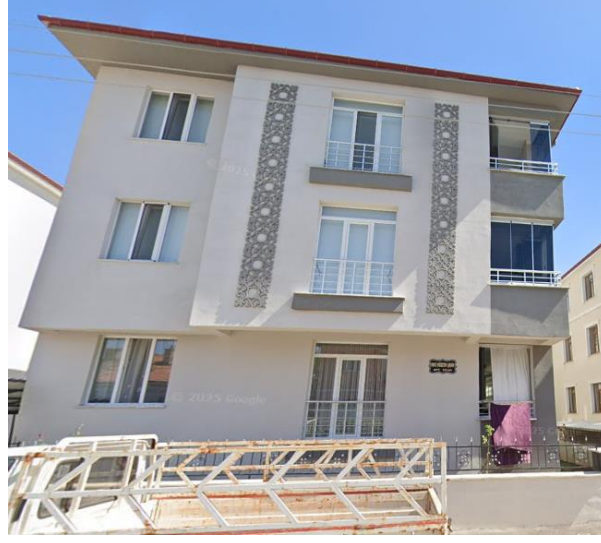
Şekil 37. Değerlendirilen 24. Yapı

Bina 24: Değerlendirilen yirmi dördüncü yapıya ait değerlendirmeler ve risk durumu Tablo 24'te görülmektedir:

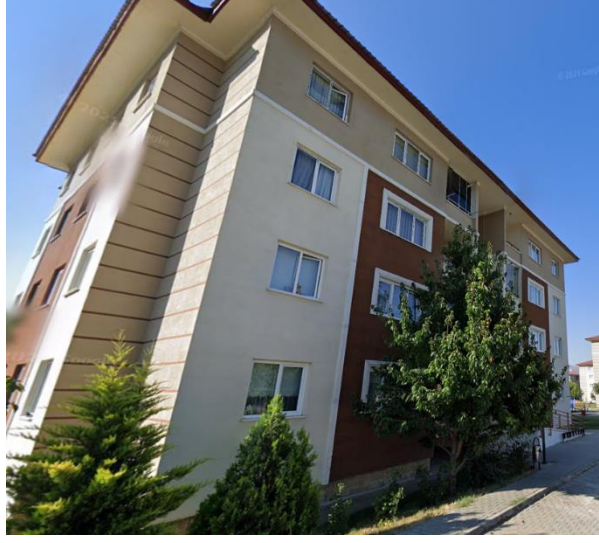
Şekil 38. Değerlendirilen 25. Yapı

Bina 25: Değerlendirilen yirmi beşinci yapıya ait değerlendirmeler ve risk durumu Tablo 25’te görülmektedir:

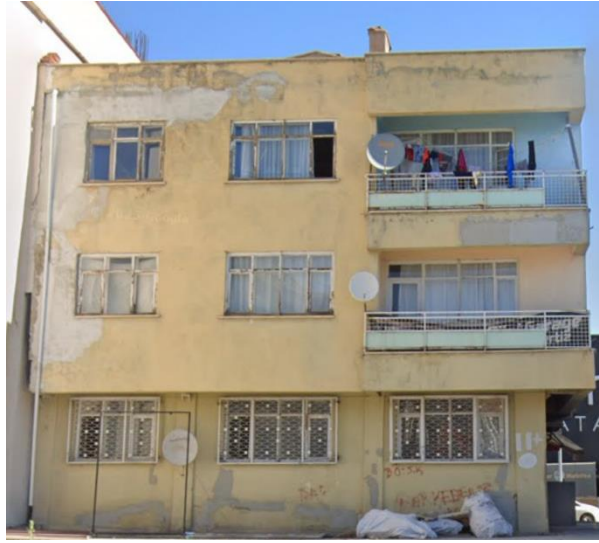
Şekil 39. Değerlendirilen 26. Yapı

Bina 26: Değerlendirilen yirmi altıncı yapıya ait değerlendirmeler ve risk durumu Tablo 26’da görülmektedir:

kullanıcı deneyimiyle bilinebilen (bodrumda korozyon, geçmiş hasar, rutubet vb.) ciddi yapısal zaafiyetlerin varlığına işaret etmektedir.

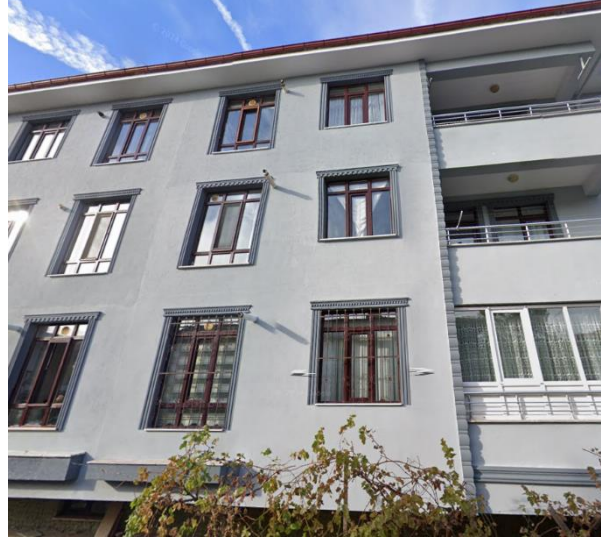
Şekil 40. Değerlendirilen 27. Yapı

Bina 27: Değerlendirilen yirmi yedinci yapıya ait değerlendirmeler ve risk durumu Tablo 27’de görülmektedir:

Erdem Erdoğan yöntemi inşaat mühendisi değerlendirmesi	5	Orta
Yapay zeka görsel işleme yöntemi değerlendirmesi	60	Orta

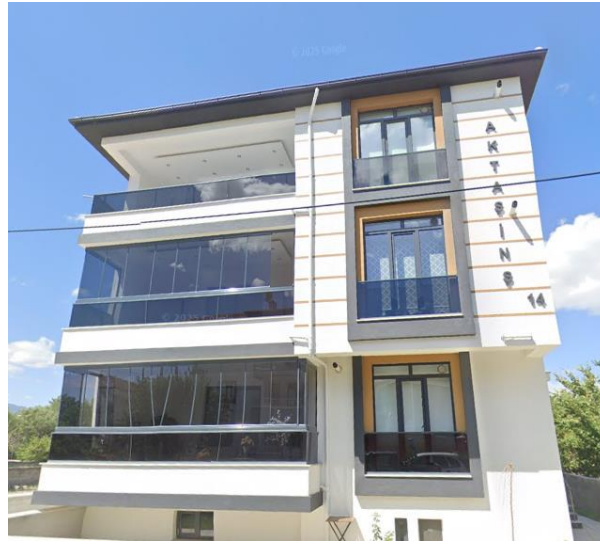
Şekil 41. Değerlendirilen 28. Yapı

Bina 28: Değerlendirilen yirmi sekizinci yapıya ait değerlendirmeler ve risk durumu Tablo 28'de görülmektedir:

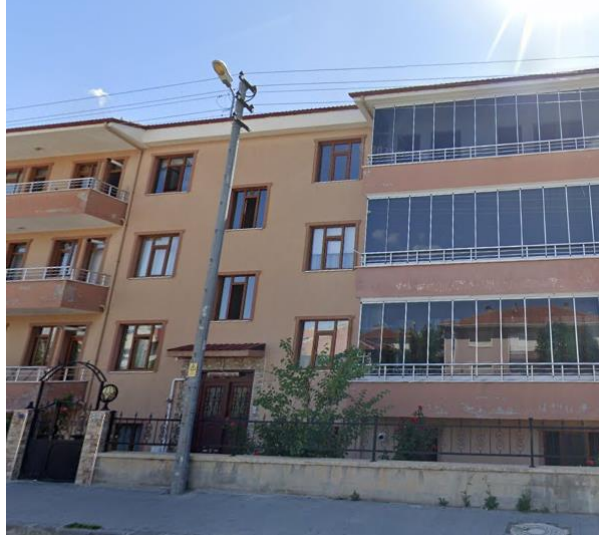
Şekil 42. Değerlendirilen 29. Yapı

Bina 29: Değerlendirilen yirmi dokuzuncu yapıya ait değerlendirmeler ve risk durumu Tablo 29'da görülmektedir:

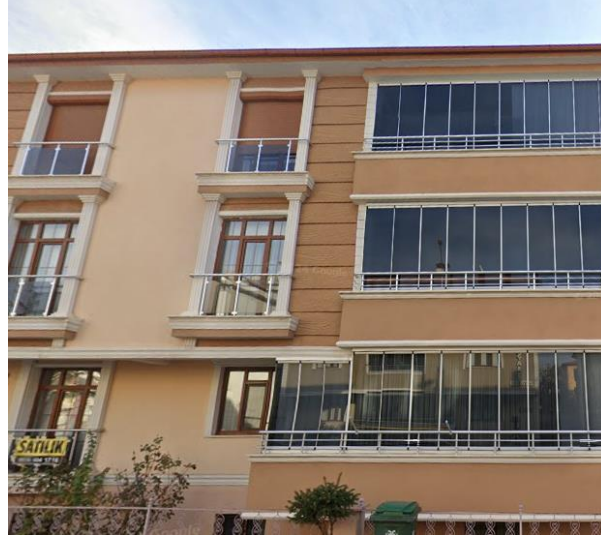
Şekil 43. Değerlendirilen 30. Yapı

Bina 30: Değerlendirilen otuzuncu yapıya ait değerlendirmeler ve risk durumu Tablo 30'da görülmektedir:
